TESIS DOCTORAL

Estudio de los procesos erosivos en taludes de infraestructuras lineales en la cuenca sedimentaria de Madrid. Implicaciones en la restauración ecológica

Fernando Barbero Abolafio

Madrid, 2013

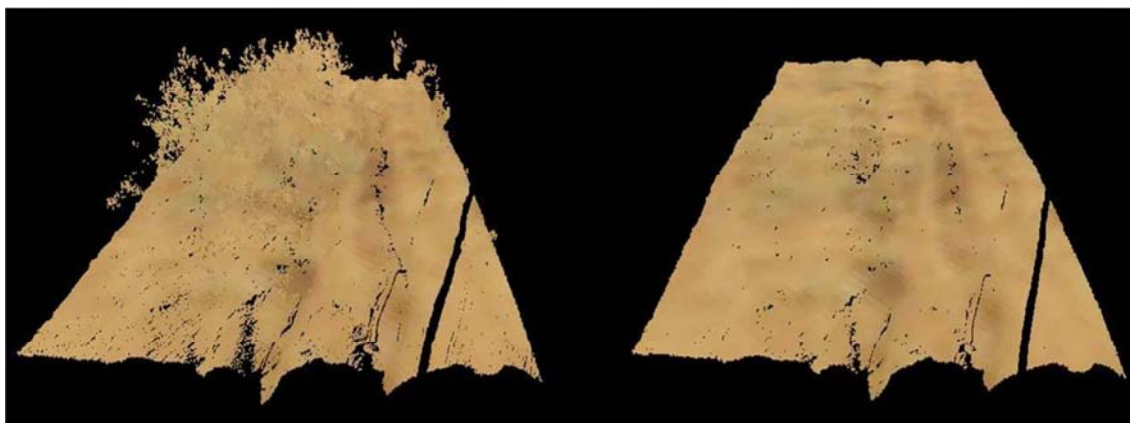
Figura 3.6. Proceso de depuración de la información obtenida a partir del TLS. La imagen de la izquierda muestra los datos “en bruto”, mostrando la presencia de vegetación. La imagen de la derecha muestra la superficie del terreno sin vegetación.

A partir de las nubes de puntos escaneadas se procedió, mediante el *software Cyclone*, a su "depuración", eliminando la información correspondiente a distintos obstáculos. Dichos obstáculos interceptaron la señal emitida por el láser, e impidieron registrar la microtopografía real de la superficie del talud. Entre ellos, el más común fue la cobertera vegetal (figura 3.6); otros obstáculos eliminados fueron los elementos de iluminación o las señalizaciones de las vías.

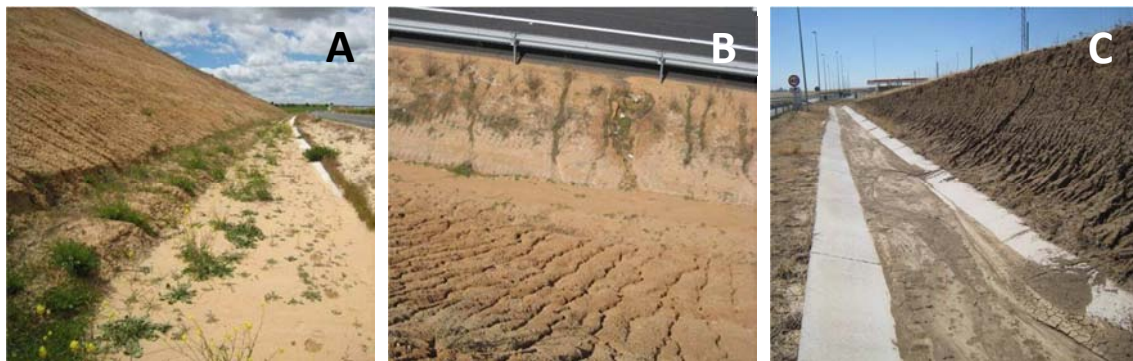
Figura 4.2. Acumulación de altos volúmenes de sedimentos, procedentes de distintos tipos de desmontes del entorno de la ciudad de Toledo. A) sedimentos procedentes de un desmonte construido sobre arenas, en la autopista A-40; B) sedimentos procedentes de un desmonte construido sobre arcosas, en la autopista TO-22; C) sedimentos procedentes de un desmonte construido sobre lutitas, en la autopista AP-41.

Uno de los efectos más evidentes de la erosión hídrica sobre los desmontes de infraestructuras lineales es la emisión de sedimentos desde los mismos, que se acumulan a su pie, o en las distintas superficies colectoras, pavimentadas o no (Martín-Duque *et al.* 2011). La magnitud de la emisión de sedimentos desde los desmontes hacia las cunetas es casi siempre muy evidente (figura 4.2).

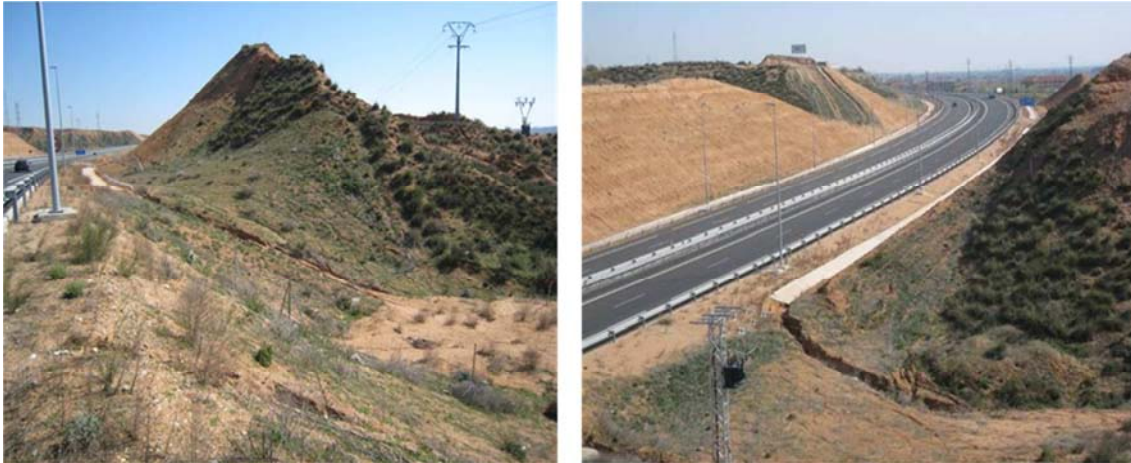
Figura 4.3. Izquierda. Acumulación de sedimentos, en forma de pequeños conos aluviales, a la salida de una cuneta que recoge la escorrentía procedente del ámbito de la autovía TO-22, en las inmediaciones de la ciudad de Toledo. Derecha. Formación de una cárcava a la salida de la misma cuneta.

Estos fenómenos de emisión de sedimentos desde los desmontes hacia su pie, si bien en la mayoría de los casos no constituyen un riesgo para la seguridad vial, sí que afectan a bienes y servicios, y suponen uno de los principales costes de mantenimiento de las infraestructuras lineales. Según Jesús Álvarez, Director de Medio Ambiente de Cintra Infraestructuras, este coste está evaluado en unos 3000 euros por kilómetro y año (comunicación personal). Pero el problema derivado de la existencia de elevadas emisiones de sedimentos desde desmontes de infraestructuras lineales hacia su base no se restringe a los costes de mantenimiento. Existe además un efecto negativo sobre el entorno de las infraestructuras, dado que en muchos casos se emiten sedimentos desde el interior de las construcciones hacia su exterior (ver modificación de las condiciones hidrológicas y geomorfológicas del entorno debido a la construcción de infraestructuras lineales en el apartado 2.2.1.2). Este efecto era también muy evidente en la localización escogida para el desarrollo de este estudio, tal y como se observa en la figura 4.3.

La producción de sedimentos por metro lineal y año para los tres desmontes oscila entre 812-1214 kg (tabla 4.2 y figura 4.11). La recogida de estos sedimentos al pie de los taludes resulta un gasto considerable para la empresa encargada del mantenimiento (Luis Barceló Vidal, comunicación personal). Además, parte de estos sedimentos salen fuera de la infraestructura, como se puede observar en la figura 4.3 del apartado 4.4.2, produciendo daños medioambientales y económicos al entorno.

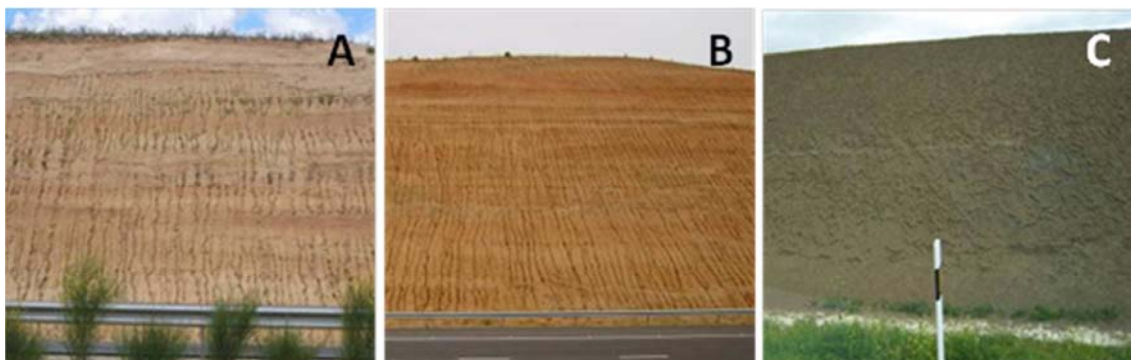
Figura 4.4. Micromorfologías erosivas que se desarrollan de manera más “típica” sobre cada una de las litologías detríticas que caracterizan los desmontes de la zona de estudio. A) red de regueros anchos y poco profundos en un desmonte formado por material arenoso. B) red de regueros estrechos y profundos en un desmonte formado por materiales franco-arenosos; C) estructuras de tipo *pop-com* en un desmonte formado por materiales lutíticos.

- a) Talud situado en la A-40 P.K. 123 (figura 4.4.A): arenas algo arcillosas de grano medio-fino (en adelante denominado como “arenoso”), de composición arcósica en disposición subhorizontal en secuencias granodecrecientes. La red de drenaje está formada por regueros subparalelos tendentes a dendríticos, anchos y poco profundos.

- b) Talud situado en la TO-22 P.K. 8+500 (figura 4.4.B): arenas arcillosas (en adelante nombrado como "franco-arenoso") constituida principalmente por arcosas feldespáticas (entre un 20 y un 55 %), de grano medio-grueso que alternan con arcillas arenosas en secuencias granodecrecientes. La red de drenaje está formada por regueros estrechos y profundos con una mayor tendencia a ser dendríticos que en el desmante anterior.

- c) Talud situado en la AP-41 P.K. 37+500 (figura 4.4.C): arcillas verdes y grisáceas muy plásticas y duras (en adelante referidas como "arcilloso"), con frecuentes intercalaciones carbonatadas blanquecinas en las que pueden aparecer nódulos de sílex. El frente de estos desmontes, con mayor verticalidad que los dos anteriores, sufre procesos de meteorización tipo *pop-corn*, produciendo caídas de pequeños fragmentos menores de 5 cm por procesos de humectación-dsecación, acumulándose en la base del desmante a modo de talud de derrubios. También presentan regueros poco profundos. Ocasionalmente aparecen morfologías del tipo de flujos de barro (*mudflow*).

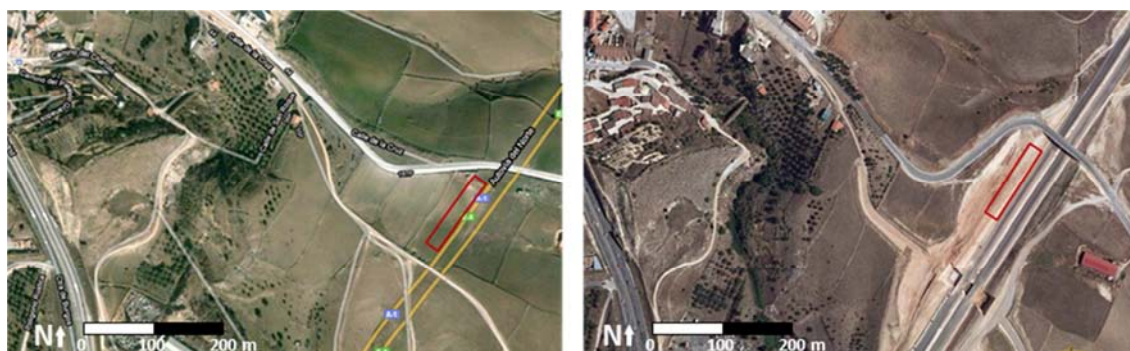
Figura 5.4. Imágenes aéreas del desmante estudiado (recuadro rojo de ambas imágenes) antes (izquierda) y después (derecha) de su construcción.

Se ha estudiado un desmante de reciente construcción de la variante de El Molar, Madrid (latitud 40° 43"N y longitud 03° 34"W, situado a 770 metros sobre el nivel del mar) de la autovía A1, cuya apertura al tráfico se produjo en julio de 2009 (figura 5.4).

El corte realizado en el terreno para el acoplamiento del trazado de la carretera A1 a la topografía circundante generó una serie de desmontes enfrentados que interrumpieron los drenajes naturales que operaban en el área de estudio antes de la construcción (figuras 5.4 del apartado 5.4.1, 5.11 del apartado 5.4.3 y 5.12). Se trata de desmontes con ángulos en torno a 35°, que profundizaron 16 m en la vertical del terreno. Estas actuaciones modificaron tanto el drenaje superficial, como el subsuperficial y el subterráneo (figura 5.12). En el basamento predomina la escorrentía superficial, mientras que los sedimentos Cretácicos consolidados constituyen: (a) un pequeño acuífero kárstico (las rocas carbonáticas); y (b) un acuitardo (formación geológica capaz de almacenar agua pero que la transmite muy lentamente) (las arenas y arcillas). En cambio, el área donde se construyó el desmonte estudiado está formada por sedimentos Terciarios. En estos sedimentos, al no estar consolidados, se combina la infiltración y la escorrentía superficial. No obstante, la recarga de los acuíferos de los sedimentos Terciarios no sólo proviene de las precipitaciones que descargan en su superficie, sino también por infiltración de la escorrentía superficial procedente del basamento y de la cesión lateral que se realiza desde el acuífero desarrollado sobre las rocas carbonáticas cretácicas.

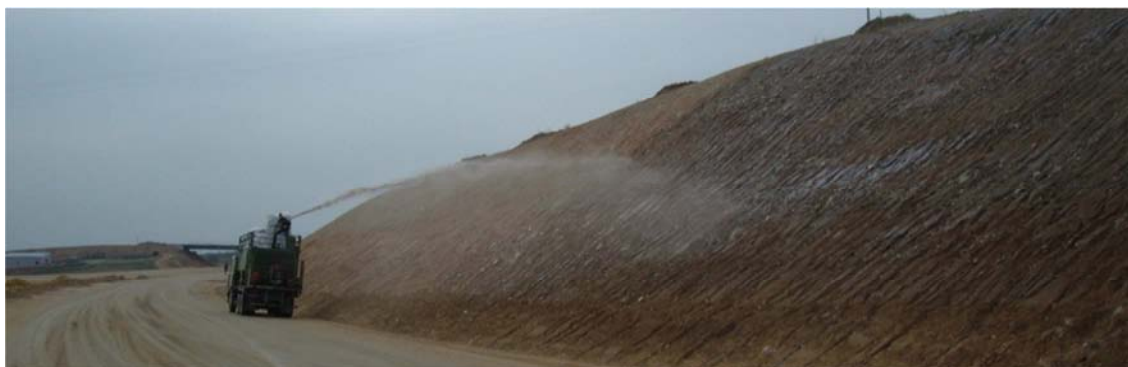
Figura 5.6. Aplicación de la hidrosiembra al desmote estudiado de la autovía A1 a la altura de El Molar.

La única actuación realizada para la restauración de este desmonte consistió en la aplicación de una hidrosiembra con mezcla de semillas convencional (figura 5.6). Tal y como se argumentó en el apartado 2.3.5.3, este tipo de actuaciones tienen un grado de éxito muy bajo en la restauración de taludes del entorno Mediterráneo. Y desde luego, se trata de una medida que no tiene la más mínima efectividad en el control de un proceso geomorfológico como el descrito, desencadenado por un flujo de agua subterránea desde el interior del talud.

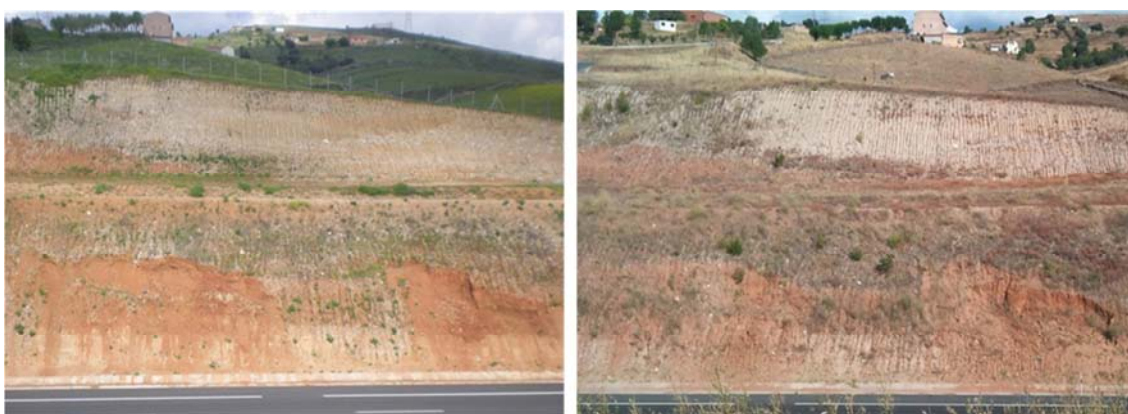
Figura 5.7. Fotografías del desmote estudiado. Izquierda. La fotografía muestra los efectos que tuvo sobre el desmote el primer evento de erosión por *seepage* (19/04/2010). Derecha. La fotografía muestra la evolución que ha sufrido el desmote al término del estudio (31/05/2011).

Concretamente, se han estudiado dos movimientos producidos por erosión por *seepage* de parte del material que forma el desmonte que venimos describiendo (figura 5.7). Ambos movimientos ocurrieron entre el 13 y el 18 de abril de 2010, durante el transcurso de un periodo de precipitación. El seguimiento de este escenario finalizó el 31 de mayo de 2011, con el estudio de la evolución geomorfológica que desarrollaron las partes del desmonte que habían sufrido la erosión por *seepage* (figura 5.7).

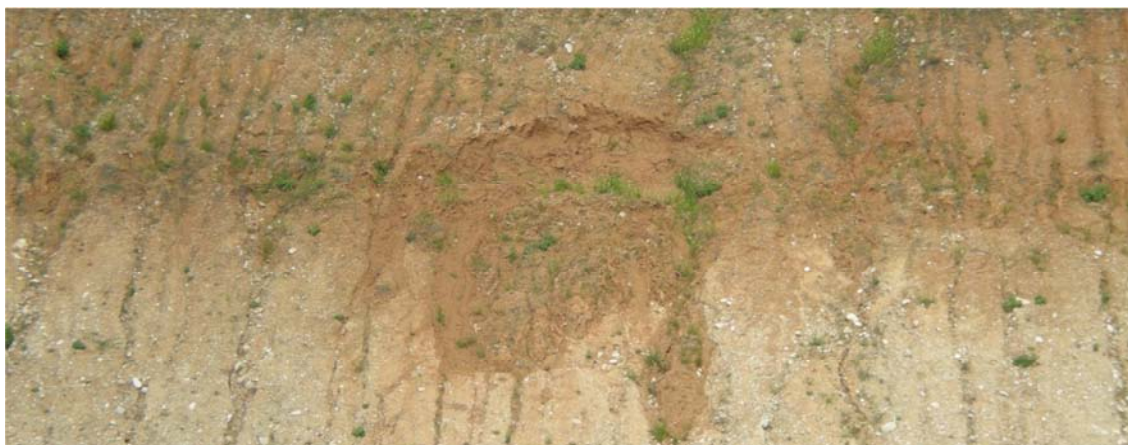
Figura 5.8. Fotografía de detalle del desmote estudiado en la que se observa un proceso de erosión por *seepage* de menor envergadura que los dos monitorizados.

Además de los dos movimientos estudiados producidos por erosión por *seepage*, se observaron otros procesos de *seepage* de menor envergadura (figura 5.8). La aparición de la erosión por *seepage* en diferentes ubicaciones del desmote indica que la inestabilidad era generalizada, y que no se trataba de un fenómeno aislado. De manera concreta, los movimientos se asemejaron a pequeños deslizamientos (*shallow slides*).

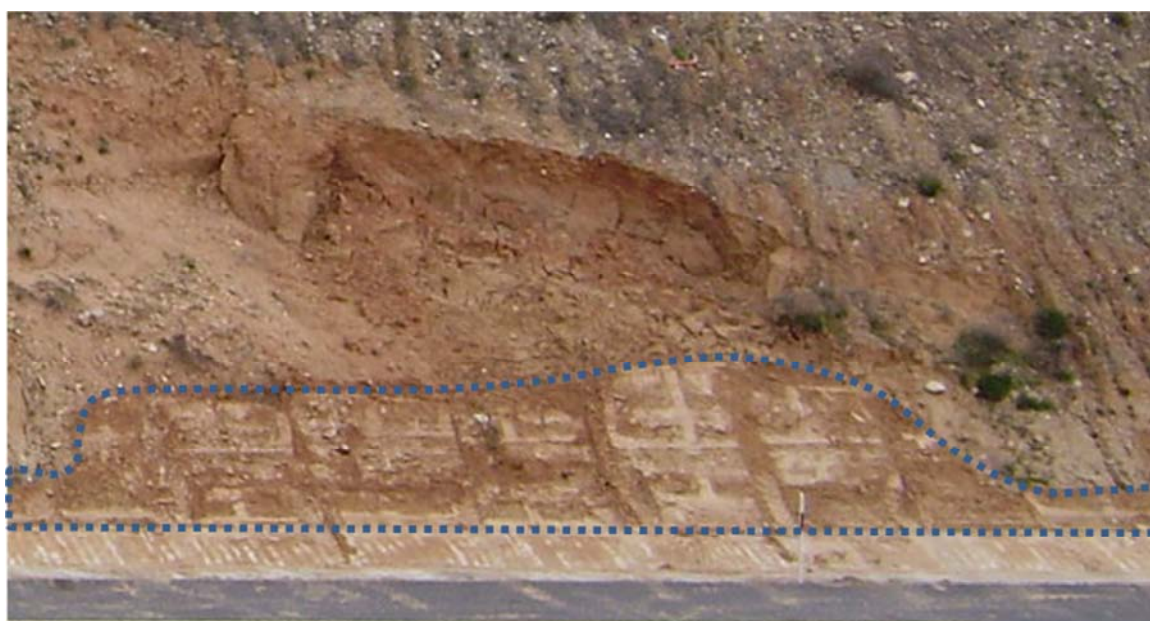
Figura 5.9. Fotografía de uno de los dos movimientos monitorizados; en la zona delimitada por la línea discontinua azul se observa la acumulación y la compactación de parte de los sedimentos producidos por la erosión por *seepage* al pie del desmonte, llevada a cabo por los operarios de mantenimiento de la carretera A1.

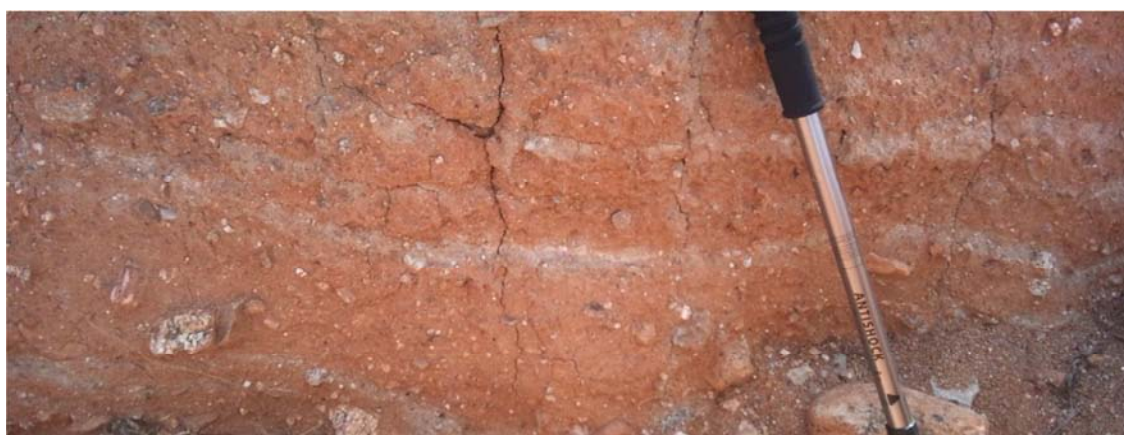
Figura 5.10. Fotografía de detalle de los materiales que afloran en el desmante estudiado. De color más grisáceo, se pueden observar capas con espesores centimétricos producidos por procesos de edafización e hidromorfismo.

Las facies sedimentarias terciarias del talud objeto de estudio se organizan en cuerpos con forma casi tabular, con la base suavemente canalizada. Los cuerpos presentan estratificación cruzada, superficies de reactivación, tapices de cantos pequeños en la base y edafizaciones a techo. Además, intercalados entre los cuerpos de arena se encuentran capas de textura fina con extensiones laterales muy variables que muestran procesos de hidromorfismo y edafización (figura 5.10). Estas capas pueden ser impermeables, lo que podría modificar los flujos subterráneos y la presión de poros del material, propiciando localmente los procesos de erosión por *seepage*.

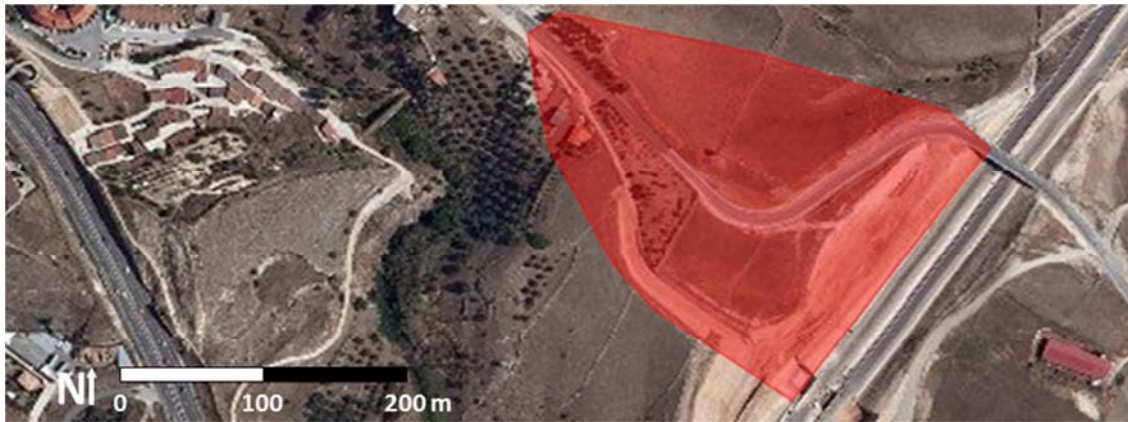
Figura 5.13. Fotografía aérea de la zona de estudio sobre la que se ha superpuesto la cuenca hidrológica (en rojo) que drena hacia el desmonte estudiado. Ortofoto obtenida del Sigpac en <http://sigpac.mapa.es/fega/visor/>.

En cuanto al drenaje superficial, se modificó una subcuenca hidrológica que drena hacia el desmonte estudiado y que ocupa una superficie de 5.48 ha (figura 5.13), con pendientes que oscilaban entre los 6 y 16 grados.

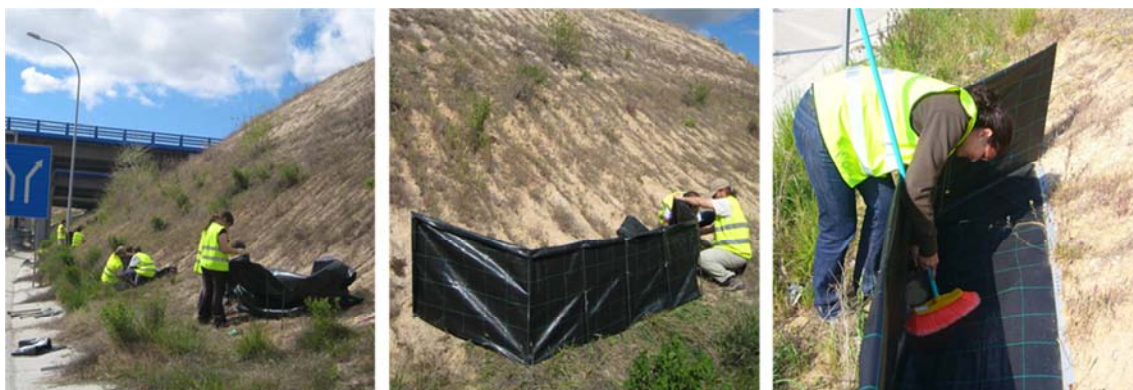
Figura 6.2. Instalación de las tres trampas de sedimentos del desmonte ST4S (izquierda). Aspecto de una de las trampas de sedimentos a punto de finalizar su instalación (centro). Recogida de sedimentos después de un episodio de precipitación (derecha).

Se instalaron un total de 24 trampas de sedimentos en 7 desmontes diferentes (figuras 6.2 y 6.3). En cada localización objeto de estudio se colocaron tres réplicas, situadas en la parte inferior de los desmontes, con el fin de recoger el sedimento arrastrado por la escorrentía generada por la lluvia.

El seguimiento de la producción de sedimentos se realizó durante el periodo que comprende desde abril de 2008 hasta septiembre de 2010, ambos meses incluidos. Tras cada episodio de precipitación se ha procedido a la limpieza de cada una de las trampas (figura 6.2) y al pesado de los materiales depositados en las mismas (tablas III.1-3, anexo III). El total del material recogido, o bien una muestra representativa de los sedimentos si la cantidad era elevada, eran llevados al laboratorio, para obtener su peso en seco.

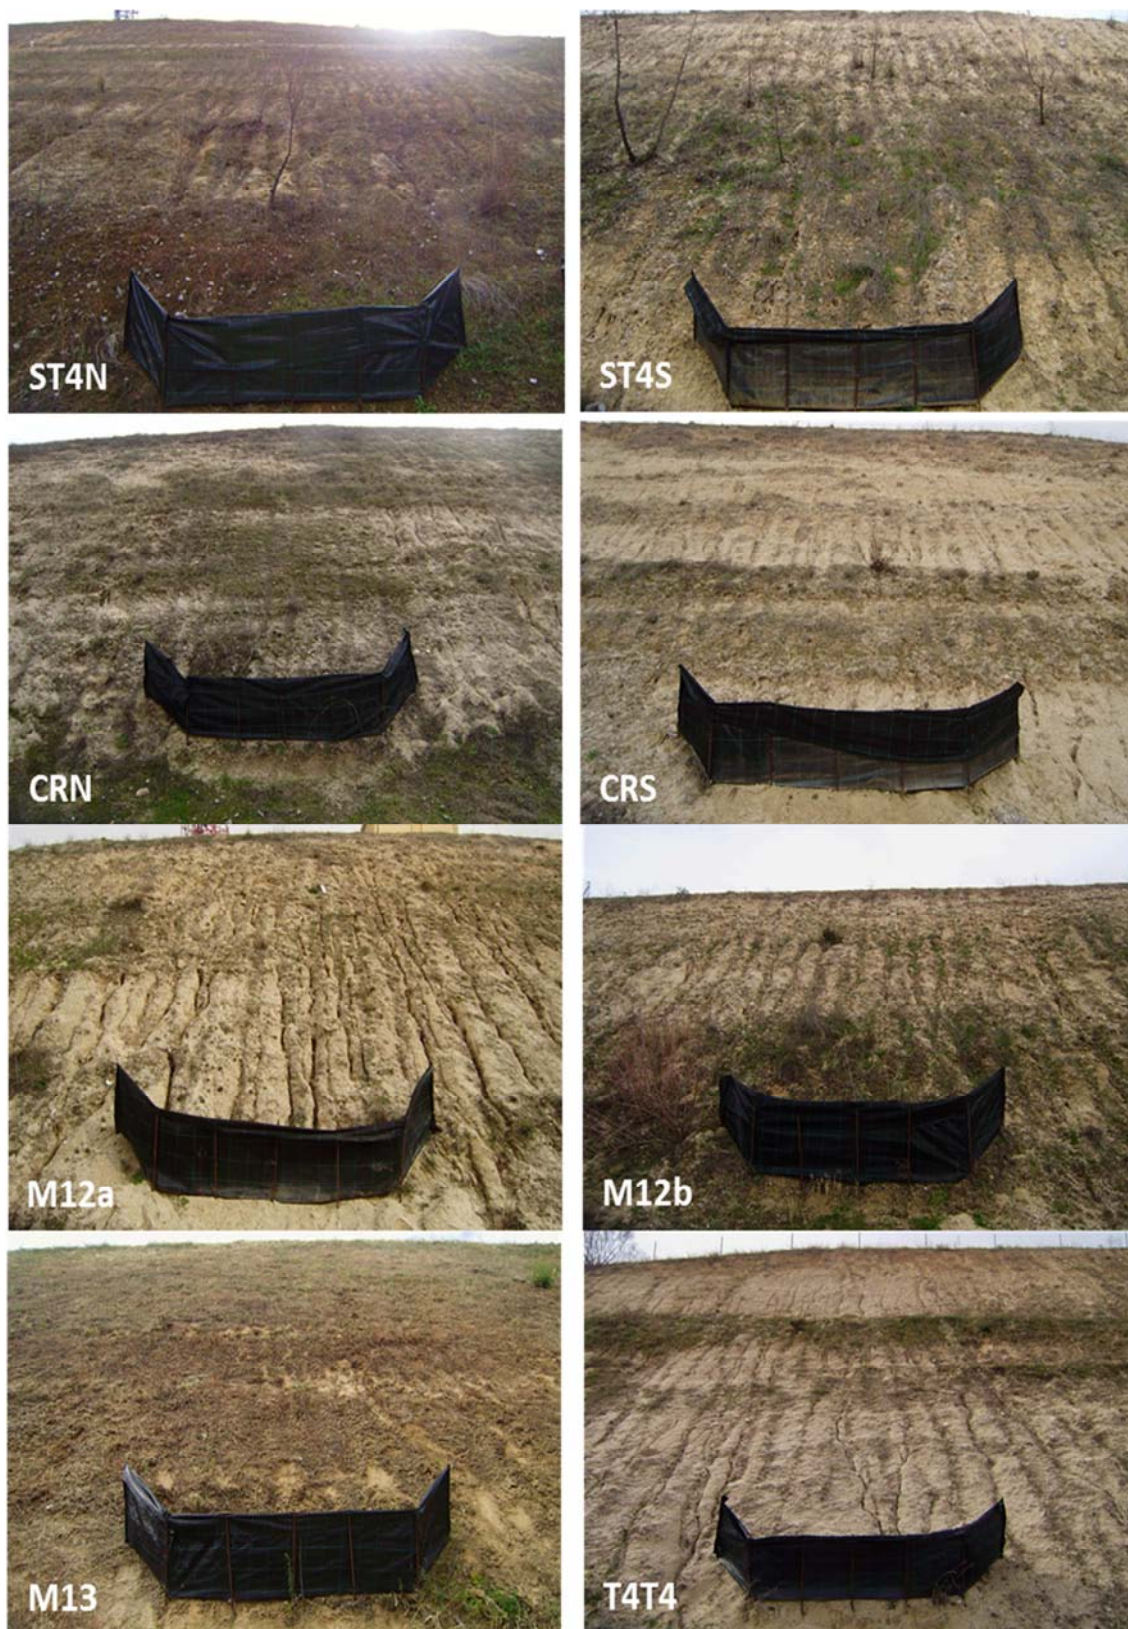
Figura 6.3. Fotografías de una de las tres trampas de sedimentos colocadas en cada uno de los desmontes monitorizados.

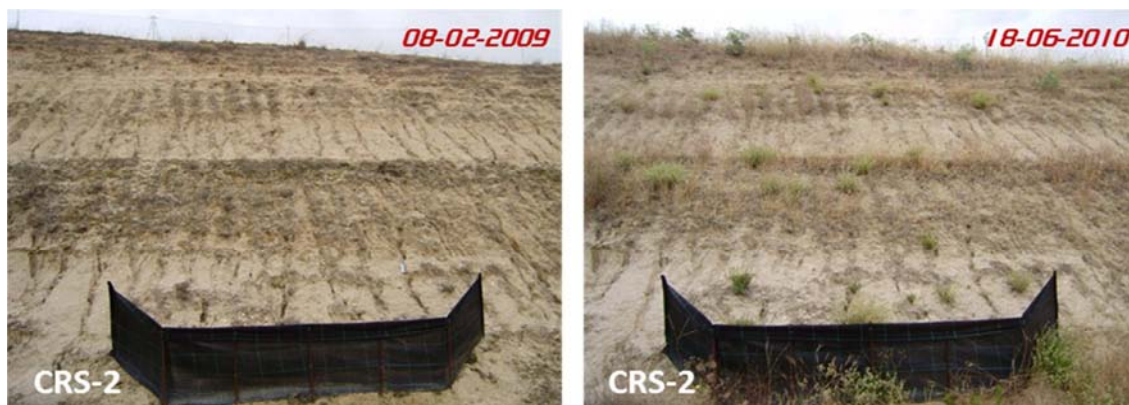
Figura 6.4. Estas dos fotografías de fechas diferentes del desmonte CRS-2 denotan una variación de la cubierta vegetal. La imagen de la izquierda, tomada el 08/02/2009, presenta menor cobertura vegetal que la de la derecha, tomada el 18/06/2010.

Como ya se ha apuntado, durante el periodo de seguimiento de este diseño experimental también se han cuantificado las variaciones del porcentaje de cubierta vegetal (figura 6.4; tablas III.6-8, anexo III).

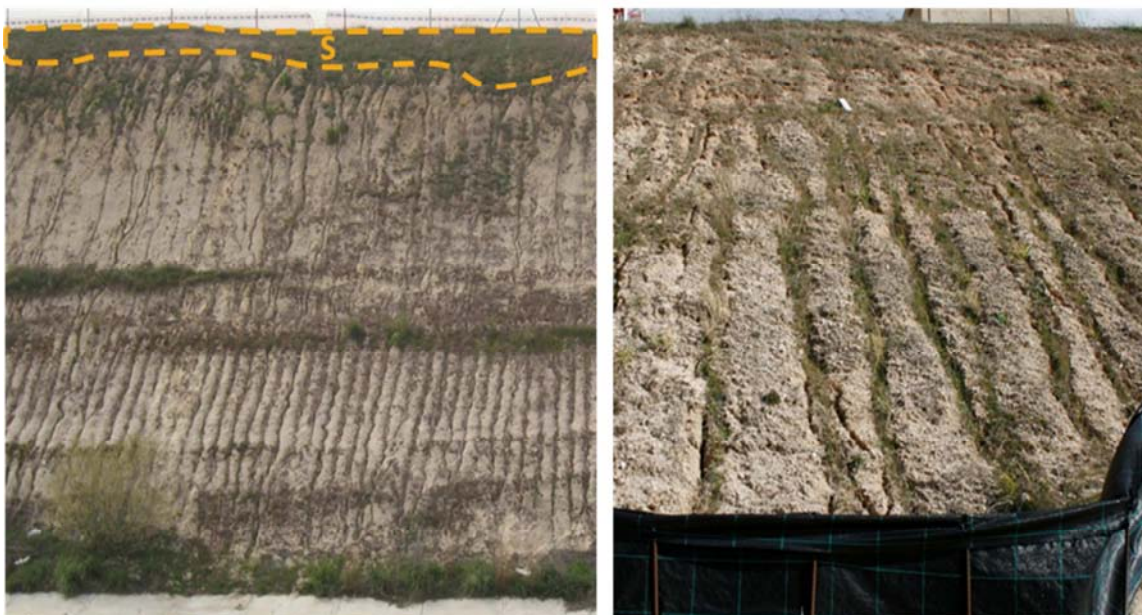
Figura 6.7. Izquierda. Desmonte T4T4 en el que se puede observar, en su culminación, una unidad homogénea de vegetación superior "S", con mayor porcentaje de cubierta vegetal. Derecha. En la parcela M12-1, se puede observar que, en su interior, los regueros están prácticamente cubiertos por vegetación y que las zonas de *interrill* están prácticamente desnudas.

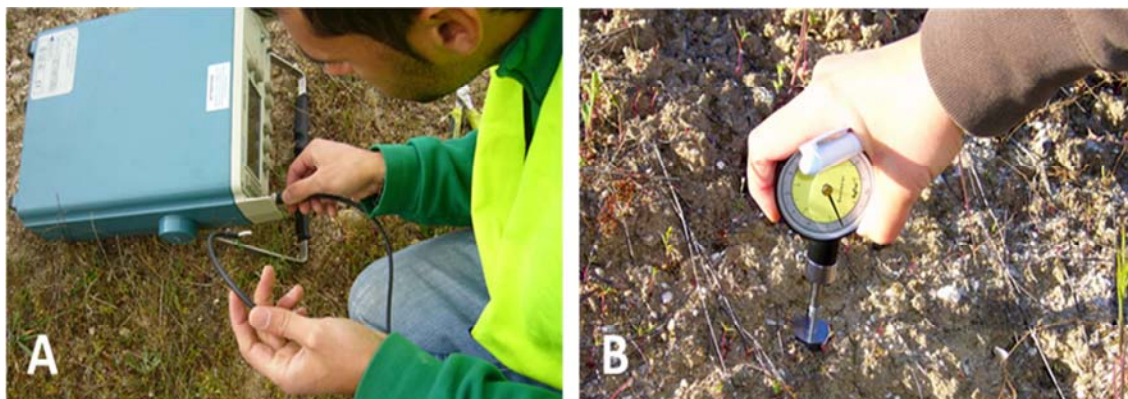
Figura 6.11. "A". Uso del TDR (*Time Domain Reflectometry*) para la medida de la humedad. "B". Medición de la Resistencia a la Compresión Simple (RCS).

El ensayo de la RCS es una técnica muy utilizada en estudios geotécnicos, y su objetivo primario es obtener un valor aproximado de la resistencia a la compresión de los suelos que tienen suficiente cohesión para ser sometidos a dicho ensayo. La RCS de cada UCVH se determinó a partir de la media de 10 medidas realizadas con un penetrómetro de bolsillo. Se utilizó el penetrómetro GEOTESTER ST-308, instrumento que mide la resistencia del suelo a la compresión simple (figura 6.11). Este penetrómetro permite intercambiar cabezales de 6 mm, 10 mm, 15 mm, 20 mm y 25 mm de diámetro, lo que es especialmente útil para los desmontes a monitorizar, formados por sucesiones de estratos con numerosos cambios texturales y litológicos, que modifican la cohesión del suelo, uno de los principales factores que influyen en la RCS. Si las UCVHs presentaban regueros, se tomaban medidas dentro de éstos (D) y entre ellos (L), realizándose un número de medidas en D ó L dependiendo de la superficie estimada que ocupaba cada morfología en la superficie total de la parcela.

La humedad del suelo es un factor fundamental en la disponibilidad de agua de las plantas. Tal y como ya se ha señalado, existe interacción entre la humedad y la distribución de partículas del suelo. Además, durante los eventos de precipitación, la humedad del suelo controla la velocidad de infiltración, por lo que también influye en la escorrentía y en la erosión (Verhoest *et al.*, 2008). La determinación de la humedad volumétrica (% del volumen total) del suelo de cada UCVH se llevó a cabo a partir de la media de 5 medidas tomadas con un equipo de TDR (*Time Domain Reflectometry*) (figura 6.11). En la toma de estas medidas no se tuvo en cuenta la superficie ocupada por D y L.

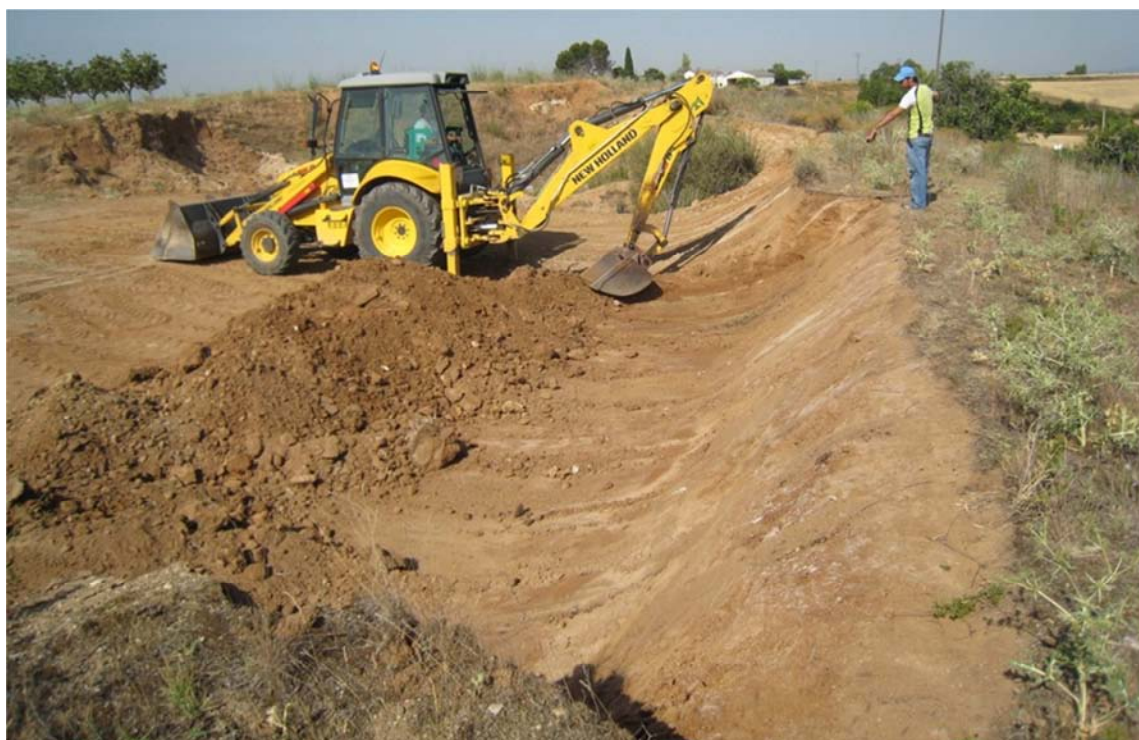
Figura 7.2. Proceso de construcción del talud experimental en la finca La Higuera (CSIC), en Santa Olalla (Toledo), durante el mes de mayo de 2009.

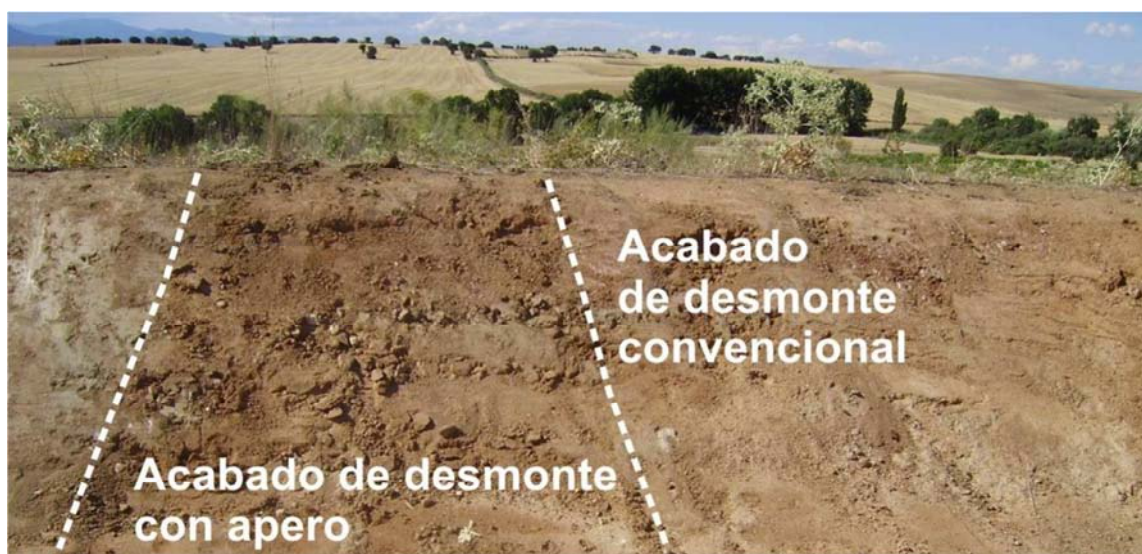
Figura 7.3. Aspecto de los acabados del desmonte "convencional" (compactado y "liso") y con apero (descompactado y con rugosidad superficial).

Sobre el acabado superficial "convencional" del desmonte experimental se aplicó el acabado con apero en franjas verticales de 1.5 m de ancho (figura 7.3). Con el fin de considerar la variabilidad física del talud en cuanto a estratificación, cambios de facies, cementaciones carbonáticas, texturas, etc., los tratamientos, sobre los que posteriormente se ubicaron las microparcelas de erosión, se distribuyeron de manera aleatoria a lo largo del talud.

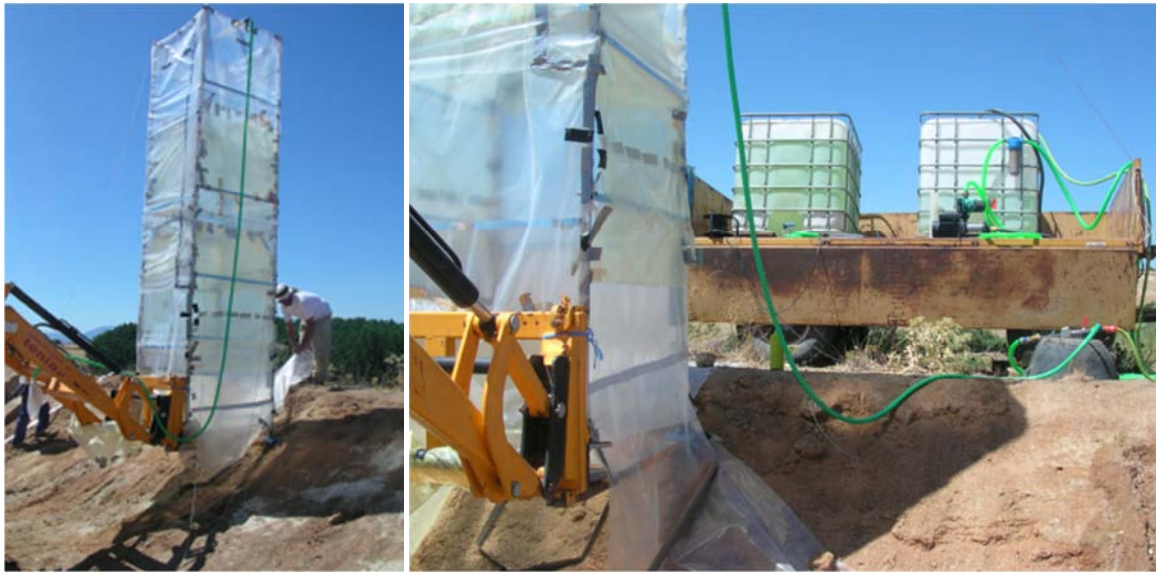
Figura 7.17. Izquierda. Simulador de lluvia durante su instalación. Derecha. Conjunto del equipo de bombeo durante una simulación de lluvia.

Para la ejecución de este diseño experimental se ha construido un simulador de lluvia portátil (ver figura 7.17), basado en el modelo de Borselli *et al.* 2001. Tiene una planta de 1.05 x 1.05 m, y una altura de 4.5 m. En la parte central superior se sitúa una boquilla difusora de agua, que desarrolla precipitaciones de intensidades entre 18 y 180 mm·h⁻¹, según el modelo de boquilla instalado. La estructura del simulador está constituida por varios tubos de aluminio y ésta recubierta con una cubierta plástica, formando un tubo de simulación.

Llevar a cabo simulaciones de lluvia sobre un talud con una pendiente media de 35° supuso un reto logístico. Por ello, fue necesario colocar y sujetar el simulador sobre un elevador porta-palets acoplado a un tractor agrícola (figura 7.17).

El equipo de bombeo utilizado durante las simulaciones en campo consta de dos depósitos de 1000 litros de capacidad cada uno, una bomba, un filtro, varias mangueras y un caudalímetro (figura 7.17).

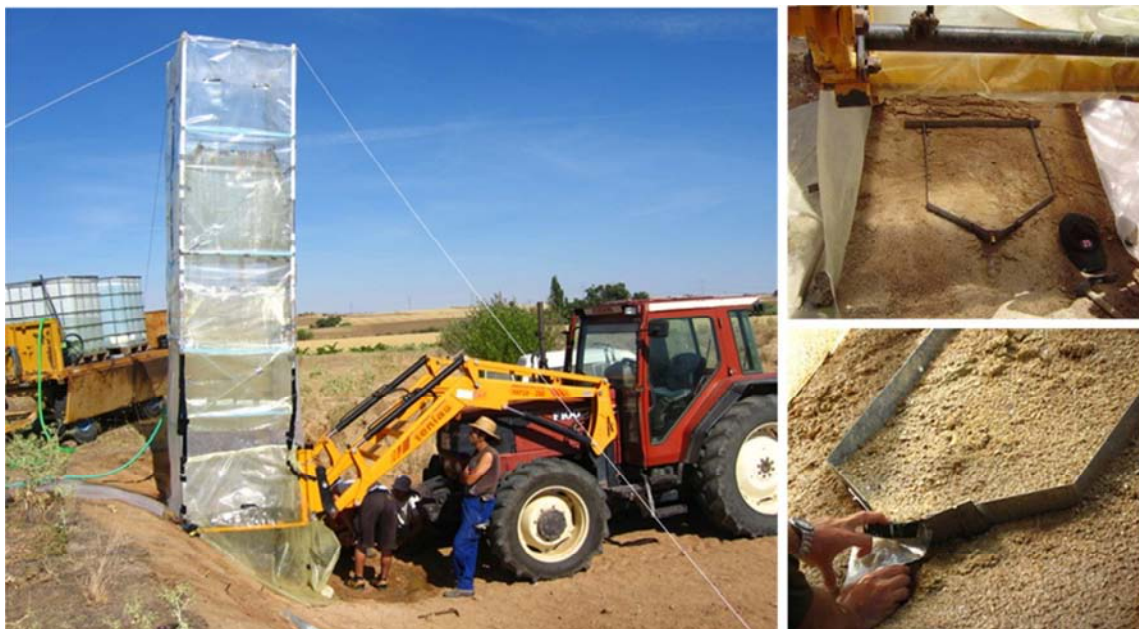
Figura 7.18. Izquierda. Desarrollo de simulaciones de lluvia sobre el talud experimental La Higuera II. Derecha. Detalles de una de las microparcels de erosión antes (arriba) y durante (abajo) el ensayo de simulación de lluvia.

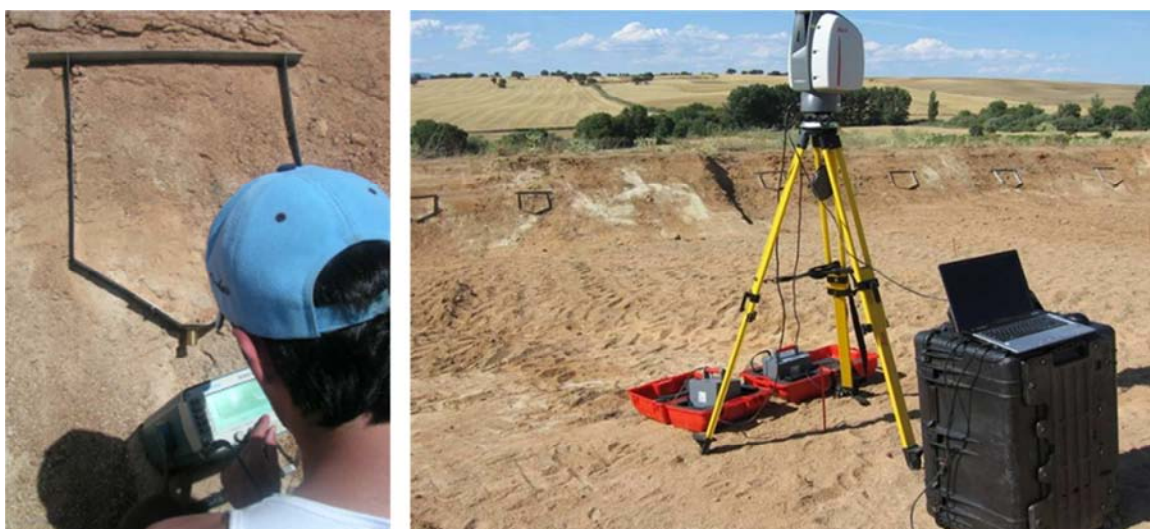
Figura 7.19. Izquierda. Medición de humedad con TDR (*Time Domain Reflectometry*). Derecha. Levantamiento topográfico mediante el Láser Escáner Terrestre (TLS) de las parcelas de erosión construidas para simulación de lluvia, antes de realizar las simulaciones.

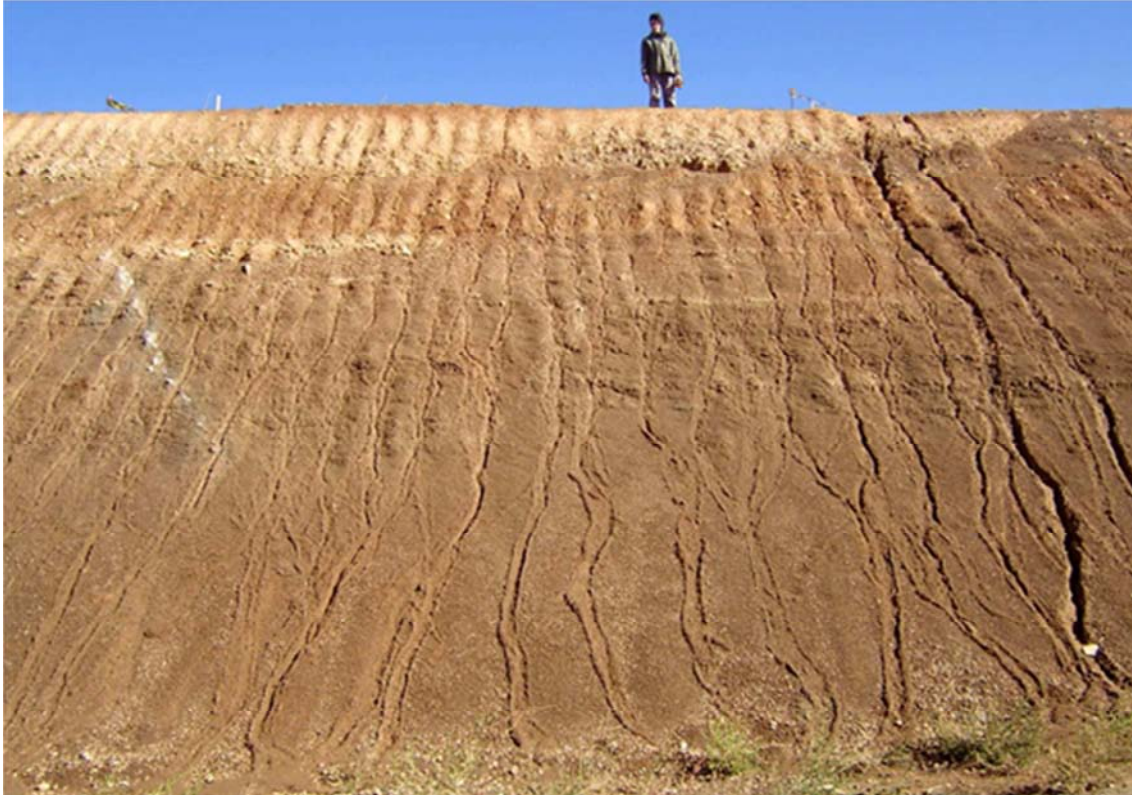
Figura 8.3. Fotografía de parte del desmonte estudiado. Se puede observar que su superficie está prácticamente desprovista de vegetación y presenta procesos de erosión activos. En la base del talud es posible reconocer pequeños canales que denotan movimientos masivos de tipo flujo, que indican presencia de agua y materiales con un cierto contenido en arcillas. Se trata de pequeños flujos de barro, o *mudflows*, reconociéndose los característicos *levees*. Además, también se observan regueros, otras formas erosivas producidas por flujos hídricos.

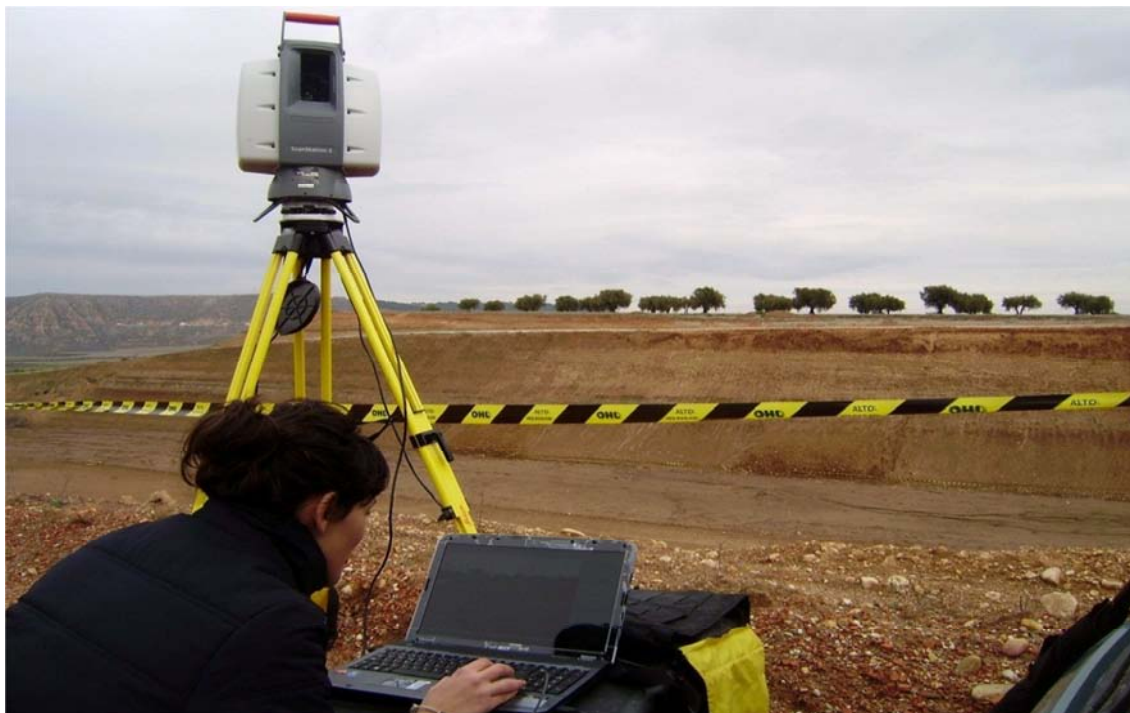
Figura 8.6. Proceso de escaneado del desmonte estudiado de Torres de la Alameda.
